OBSERVATOIRE DE LA CÔTE
NOUVELLE-AQUITAINE

Rapport final

Suivi de l'évolution du trait de côte et du cordon dunaire au droit des sites Plan plage sur la commune de La Teste de Buch – Année 2023

Référence du rapport
Version finale du 25/11/2023

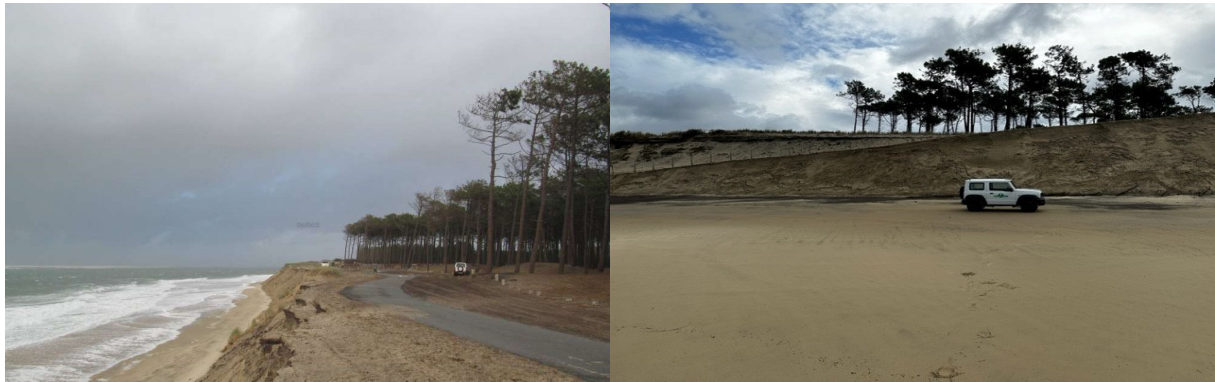
Photo 1 : Erosion 2021 sur le site de la Lagune et érosion 2023 sur le site du Petit Nice (Source : ONF)

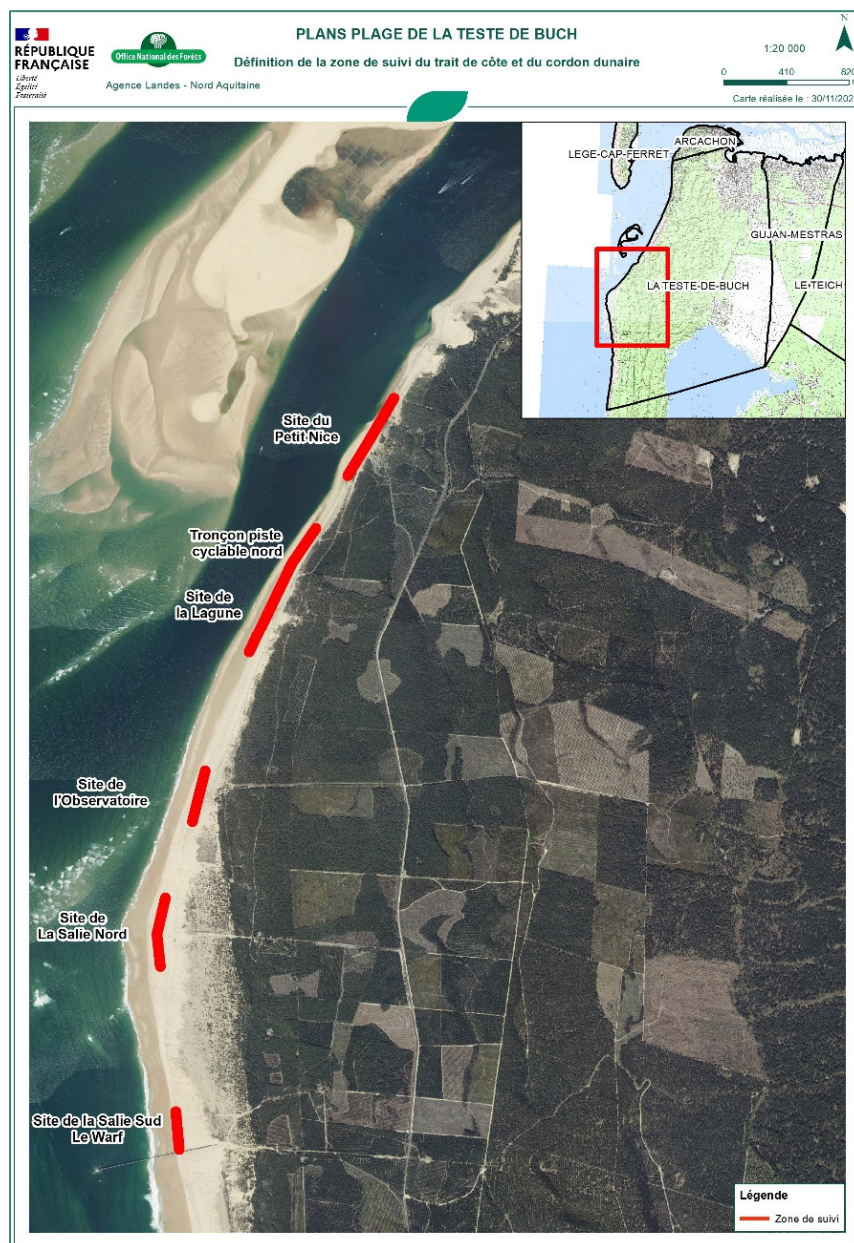
Carte 1 : Définition de la zone de suivi du trait de côte et du cordon dunaire (Source ONF)

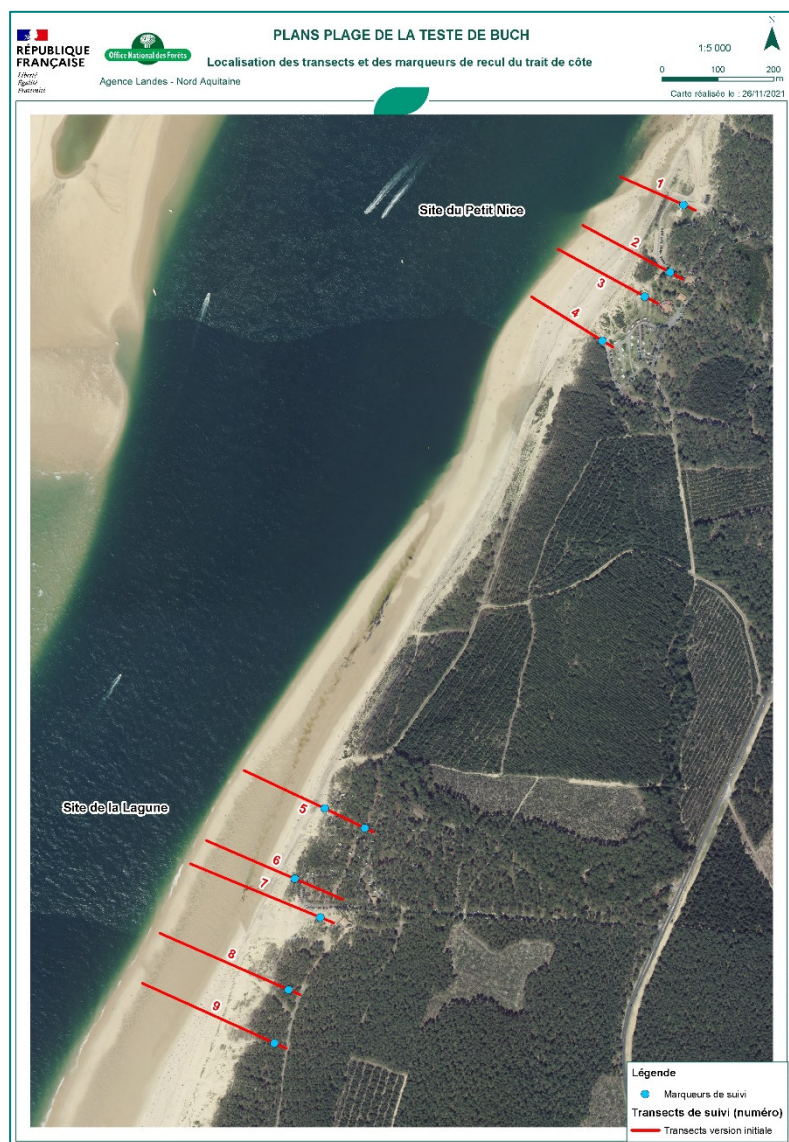
Carte 2 : Localisation des marqueurs et transects de suivi initiaux lancés en 2019

Sur le **site du Petit Nice**, comme le montre la carte ci-dessus, à chaque transect a été installé un marqueur comme suit (du nord vers le sud) :

- Transect 1 : situé à proximité du poste de secours ; le marqueur est localisé en bordure de la ganivelle protégeant le cordon dunaire ;
- Transect 2 : situé au droit du restaurant le plus au nord ; le marqueur a été implanté à 25 m de la limite du restaurant afin d'anticiper une délocalisation de ce dernier ;
- Transect 3 : situé au droit du restaurant le plus au sud ; le marqueur a été implanté une nouvelle fois à 25 m de la limite du restaurant et ce pour les mêmes raisons

- Transect 4 : situé face à l'accès piéton sud jusqu'au parking ; le marqueur a été installé en bordure de la ganivelle qui délimite le promontoire en sommet de dune afin d'anticiper une délocalisation du parking ;

Sur le **site de la Lagune**, au vu de la situation déjà existante fin 2019 d'un point de vue érosion marine, nous avons installé un ou deux marqueurs par transects :

- Transect 5 : situé au droit de l'ancien accès piéton nord et jusqu'à la deuxième alvéole de parking voiture ; cette zone a subi dès 2019 une forte érosion et nous avons donc convenu d'installer sur ce transect 2 marqueurs, un à chaque début d'alvéole de parking voiture et ce pour anticiper la fermeture de ces alvéoles et une réorganisation de la circulation du site ;

- Transect 6 : situé face à l'alvéole de parking voiture la plus proche du cordon dunaire et du restaurant la Lagune ; le marqueur a été placé sur la ligne de ganivelle protégeant le sommet de dune et doit permettre une fermeture de cette alvéole de parking ainsi qu'une anticipation de la réorganisation des accès voiture ;

- Transect 7 : situé au droit du restaurant la Lagune ; le marqueur a été placé à 25 m de la limite de ce dernier afin d'anticiper une éventuelle relocalisation ;

- Transect 8 : situé au droit de la piste cyclable rétro dunaire reliant la lagune à la Salie Nord à 100 m au sud du restaurant la Lagune ; le marqueur a été placé à 25 m de l'emprise de la piste cyclable pour anticiper une future modification du tracé ;

- Transect 9 : situé au droit de l'accès plage sud ; comme pour le transect 8, le marqueur est placé à 25 m de l'emprise de la piste cyclable et ce pour les mêmes raisons ;

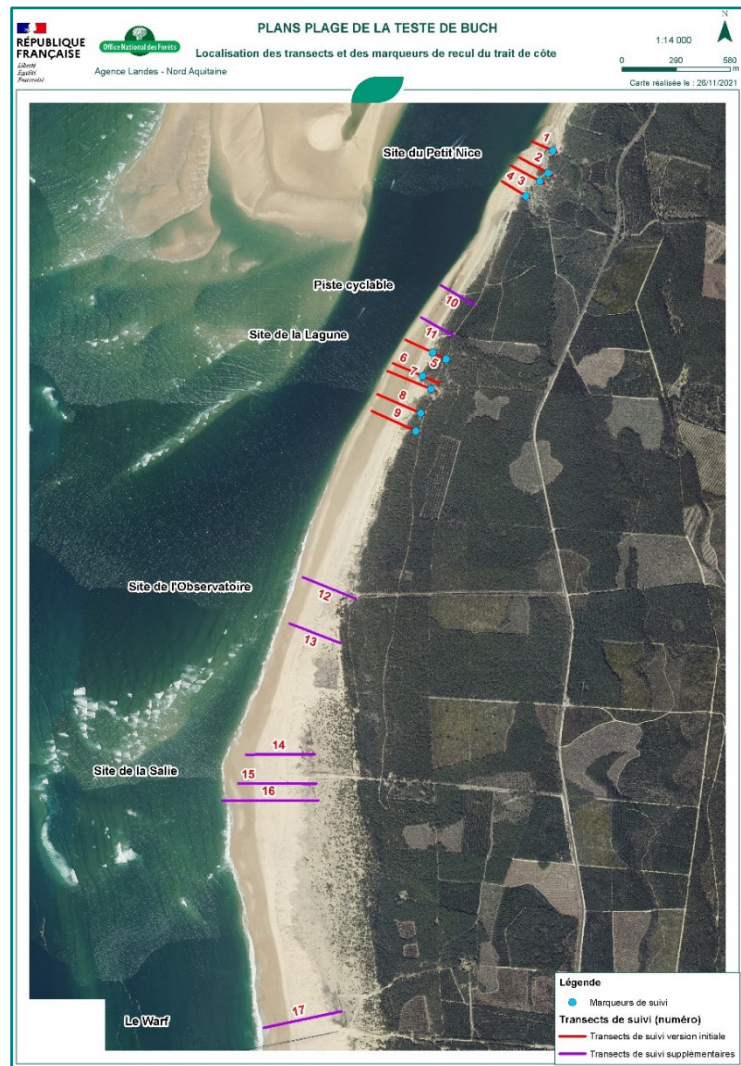
Carte 3 : Localisation des nouveaux transects de suivi à partir d'Octobre 2020

Sur ces 4 nouveaux sites, nous avons créé les transects suivants mais au vu d'une part du fort recul du trait de côte au nord de la Lagune ayant déjà entraîné des modifications du réseau cyclable et d'autre part d'une relative stabilité du cordon dunaire sur les 3 sites Sud, nous n'avons pas jugé utile d'y installer de nouveaux marqueurs « d'alerte et de suivi du trait de côte » :

- Transect 10 : situé au droit du transformateur électrique en bordure de la piste cyclable entre les sites du Petit Nice et de la Lagune (350 m au nord du transect n°6) ;

- Transect 11 : situé au droit du virage intérieur que réalisait le tronçon de piste cyclable avant travaux de relocalisation au nord du site de la Lagune ;
- Transect 12 : situé au niveau du site de l'Observatoire au nord de l'accès plage non autorisé ;
- Transect 13 : situé au niveau du site de l'Observatoire au sud de l'accès plage non autorisé ;
- Transect 14 : situé au niveau de l'accès plage nord du site de la Salie Nord ;
- Transect 15 : situé en face du point glisse (poste MNS et école de surf) situé sur la plage de la Salie Nord ;
- Transect 16 : situé à 90 m au sud du bâtiment de la plage de la Salie Nord ;
- Transect 17 : situé au droit de l'accès plage de la Salie Sud, à 100 m au nord du Wharf ;

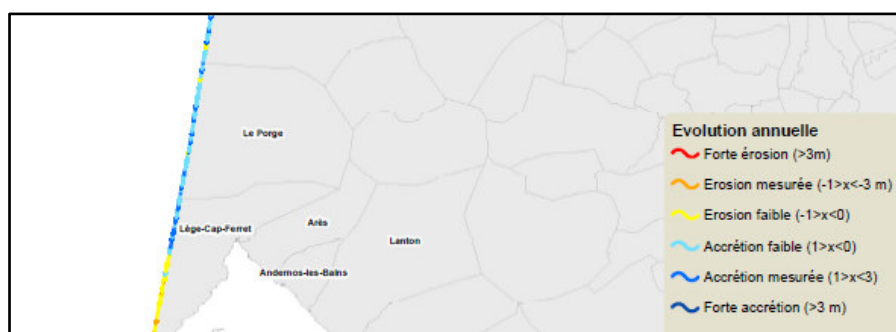
Le résultat de cette analyse permet de caractériser l'évolution du trait de côte sur une période donnée en faisant apparaître des tendances locales différentes selon les sites et/ou des parties de site grâce à la finesse du maillage.

Carte 4 : Exemple de rendu cartographique de l'évolution du trait de côte par mailles

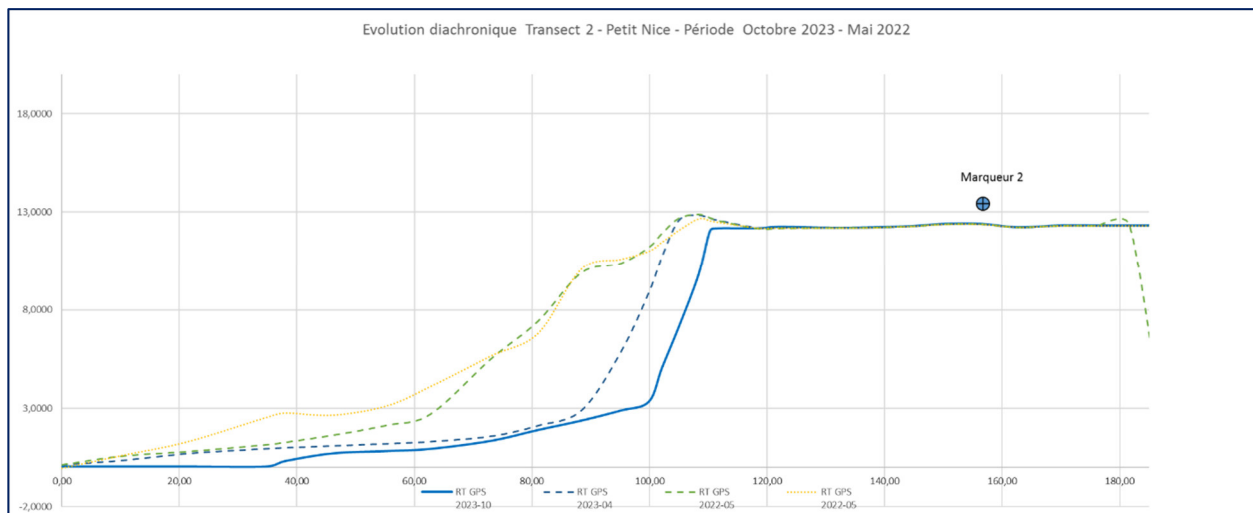
Figure 3 : Transects de suivi du cordon dunaire sur le site du Petit Nice (Octobre 2023 - Mai 2022)

Comme le montrent les 4 graphiques ci-dessus, le processus érosif a été le plus actif entre novembre 2022 et avril 2023 mais il s'est poursuivi durant cette année et ce même durant la période estivale ou le trait de

côte a reculé de près de 15 mètres au droit du transect n°3. Le bourrelet présent en avant dune dans le transect n°1 a complètement disparu et la plage a un niveau plus bas que lors du relevé de Novembre 2022.

Certains équipements nécessitent d'être déplacés à très court terme (kiosque) ou à moyen terme lors de l'hiver ou en amont de l'hiver prochain (poste MNS). En effet, sur le transect n°1, le marqueur n°2 n'est plus qu'à 15 mètres de la crête de dune. Il avait été défini que dès que ce marqueur serait atteint, le poste MNS devrait être déplacé par précaution. L'état de la plage à mi-novembre 2023 est excessivement bas et laisse augurer un hiver de tous les dangers.

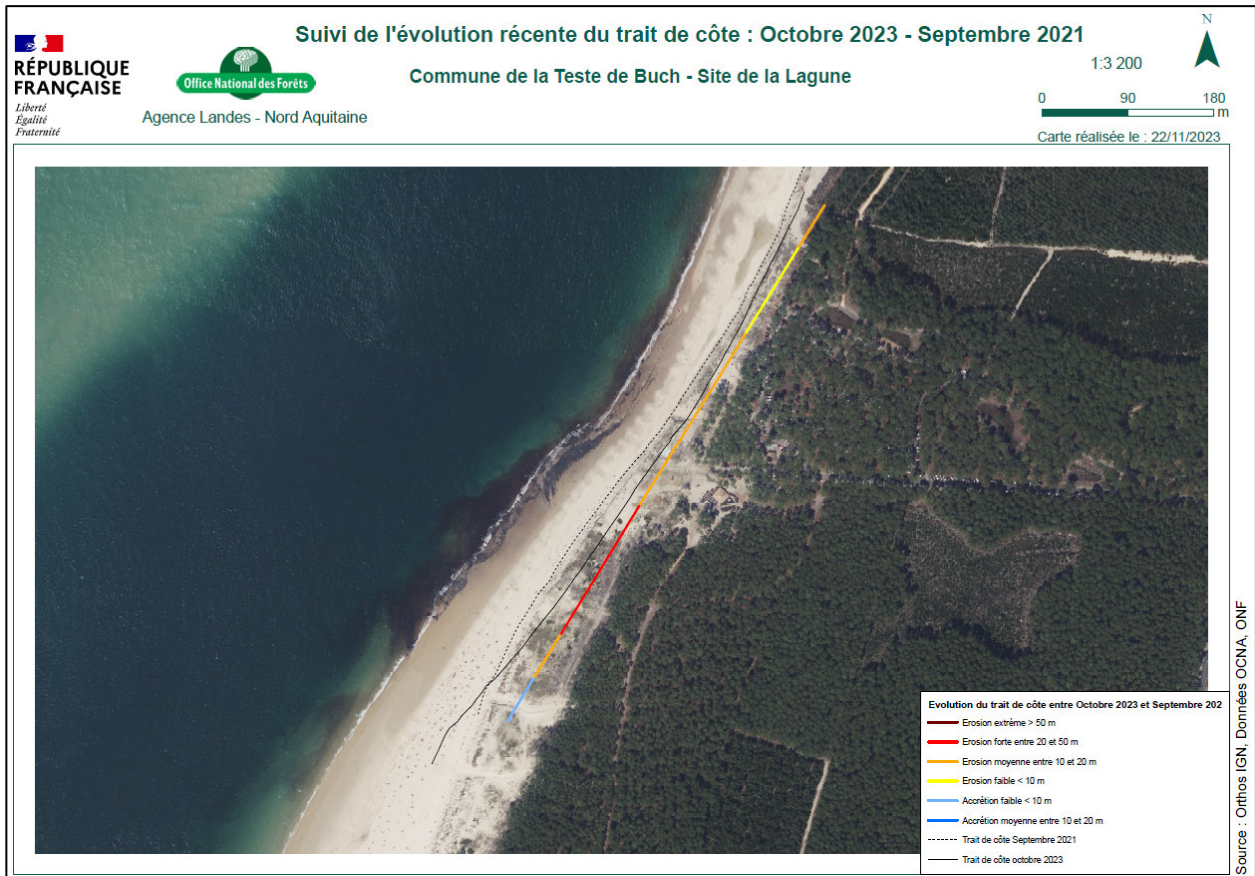
Depuis 2021, le phénomène érosif se poursuit mais connaît un très fort ralentissement. Comme le montre la carte ci-dessous, certaines parties du site (nord et sud) sont même en accrétion. Depuis l'incendie de l'été 2022, peu d'équipements anthropiques semblent menacés et les travaux de relocalisation de la piste cyclable ont eu lieu ; des travaux de mise en sécurité sont toutefois toujours nécessaires de même qu'une réfection des accès.

Carte 6 : Synthèse de l'évolution du trait de côte par tronçons de 50m - Période Octobre 2023 à Septembre 2021

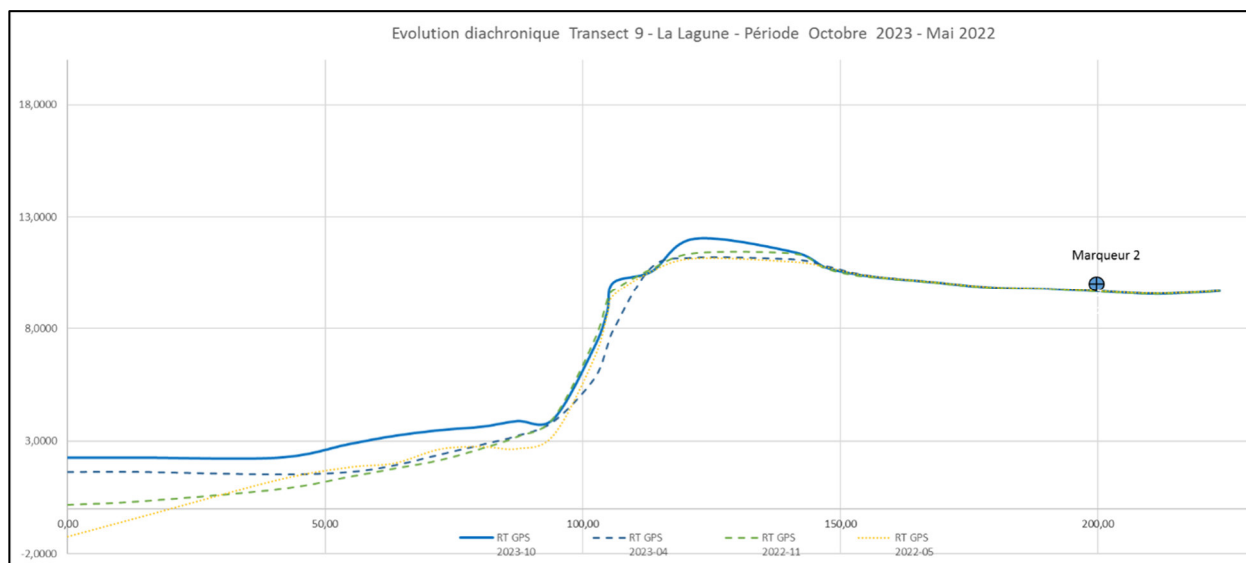
Figure 4 : Transects de suivi du cordon dunaire sur le site de la Lagune (Octobre 2023 - Mai 2022)

Les quatre transects de suivi ci-dessus montrent qu'il n'y a pas eu de recul entre avril et octobre 2023. Lors du dernier relevé, la hauteur de la plage était bien supérieure à celle de novembre 2022 et elle a d'ailleurs joué un rôle de protection important lors du passage des trois premières tempêtes de l'hiver 2023-2024 ou le site de la Lagune n'a été que très peu touché.

Les transects n°6 et 9 montrent une accumulation sédimentaire en sommet de dune ce qui s'explique par la pose d'andains par les techniciens ONF. Ces andains, issus des bois brûlés de l'incendie 2022 ont permis de stocker une quantité importante de sable et de faciliter le développement de l'oyat.

Des modifications de positionnement des bancs au sud d'Arguin sont visibles suite aux tempêtes Ciaran et Domingos. Aujourd'hui, plus de plage, niveau fortement abaissé mais pas d'érosion significative sur le pied de dune (pour l'instant).

Les observations récentes sur ce site nous permettent aujourd'hui de préciser que les reculs maximums sur un hiver tempétueux peuvent atteindre 48m dans ces conditions des passes du Bassin d'Arcachon. Nous avons jusqu'alors plutôt relevé des reculs maximums de l'ordre de 30 à 35 m. Cette donnée implique une surveillance accrue des transects disposant de marqueurs d'érosion et interroge sur un repositionnement de ces derniers à 35m des enjeux bâtis plutôt qu'à 25m.

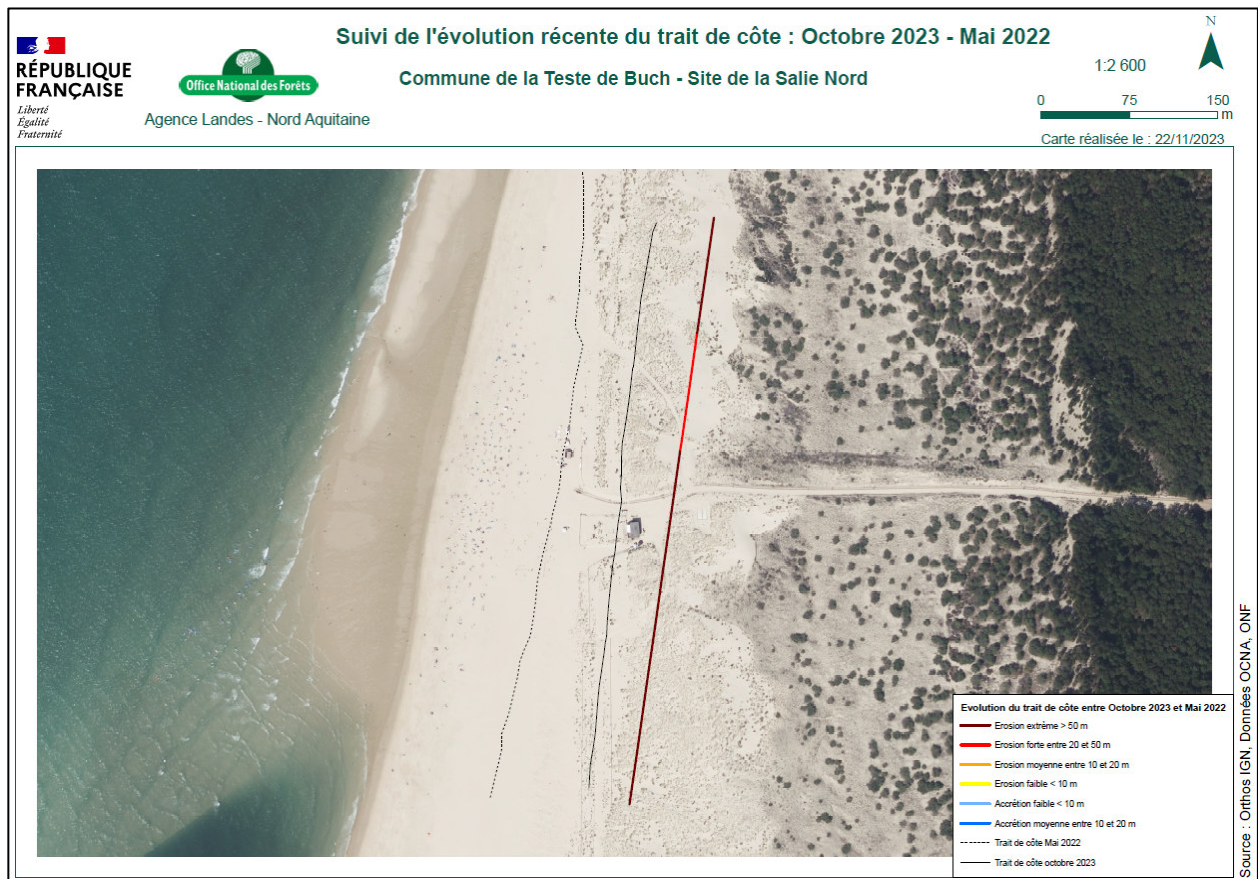
Carte 8 : Synthèse de l'évolution du trait de côte par tronçons de 50m - Période Octobre 2023 à Mai 2022

Sur la période d'octobre 2022 à mai 2023, la tendance s'est complètement inversée et ce site connaît une érosion extrême allant jusqu'à 75 mètres de recul sur sa partie sud (cf. carte 8). La moyenne d'érosion du site sur cette période est de 58 mètres de recul.

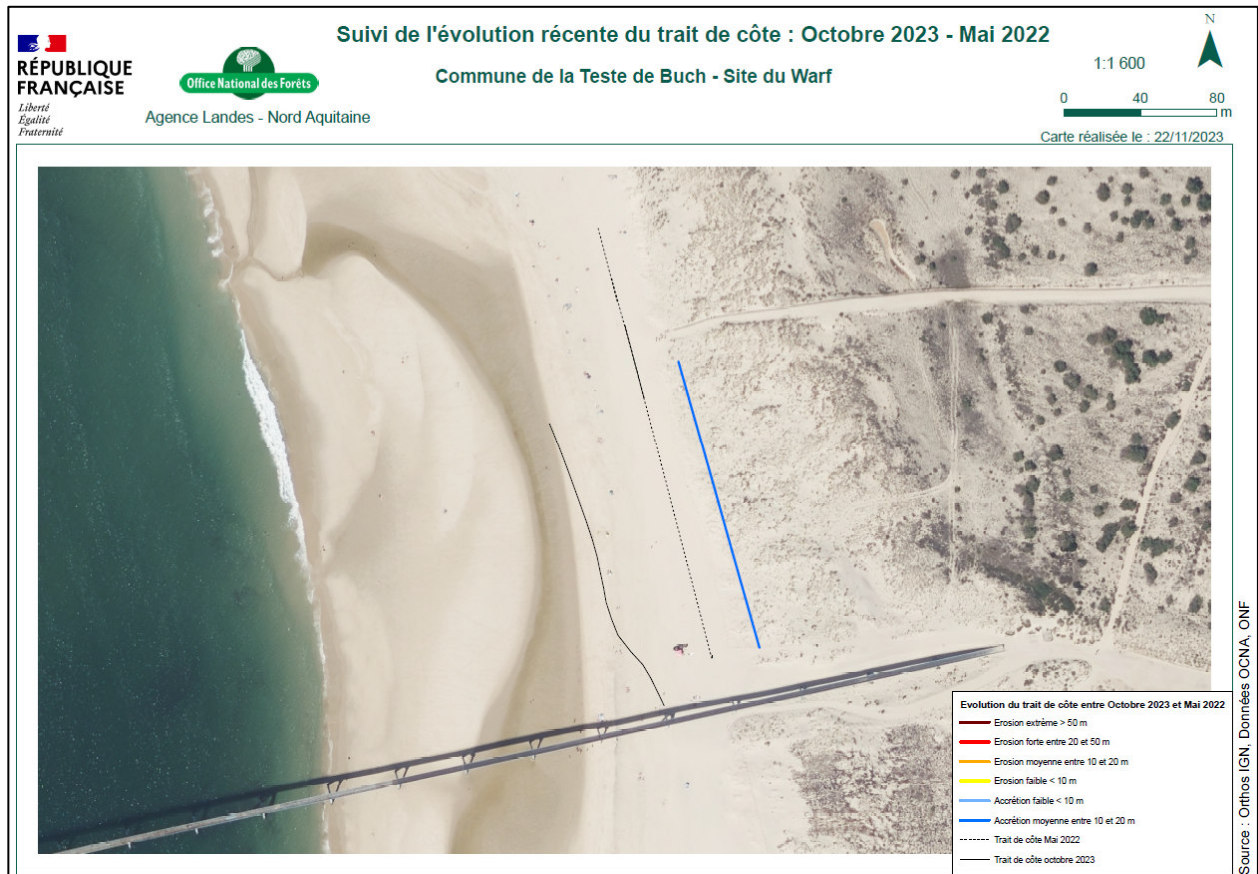
Pour la période de mai 2022 à Octobre 2023, le processus d'accrétion se poursuit et les apports de sable ont été importants. Le trait de côte s'est translaté vers l'ouest de plus de 45 mètres en moyenne.

Carte 9 : Synthèse de l'évolution du trait de côte par tronçons de 50m - Période Octobre 2023 à Mai 2022
