Référence : NT_AQI_2021_006

Note de l'Observatoire de la Côte Aquitaine

Bilan de la tempête Justine du 30 et 31 janvier 2021 et des fortes houles du 1^{er} février 2021

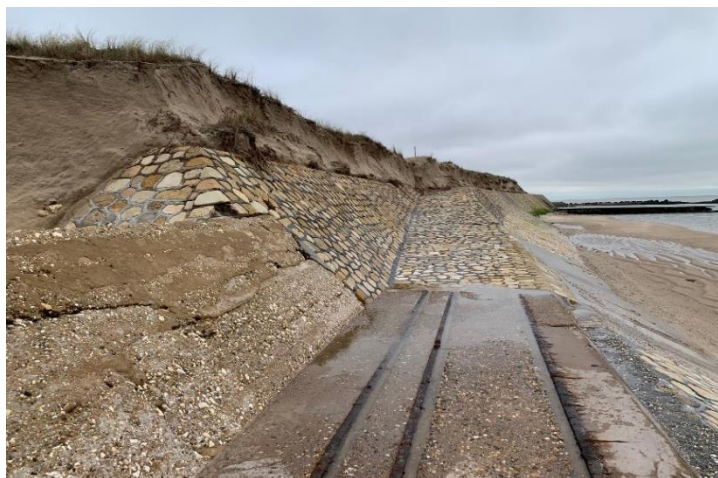
Quelques centaines de mètres plus au sud, un recul important d'au moins 4 m a été relevé juste au nord du dernier enrochement des Cantines. Entre ce point d'érosion et les Arros, le massif dunaire a reculé de 0,5 à 1 m en sommet/arrière des enrochements.

Figure 6 - Érosion en sommet d'ouvrage au nord des Arros. Photo prise le 08/02/2021. © Observatoire de la Côte Aquitaine

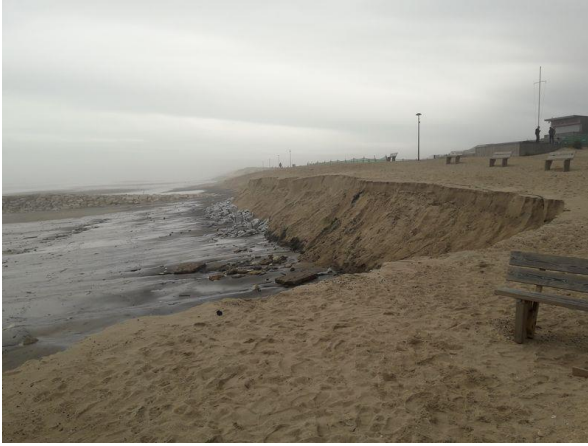
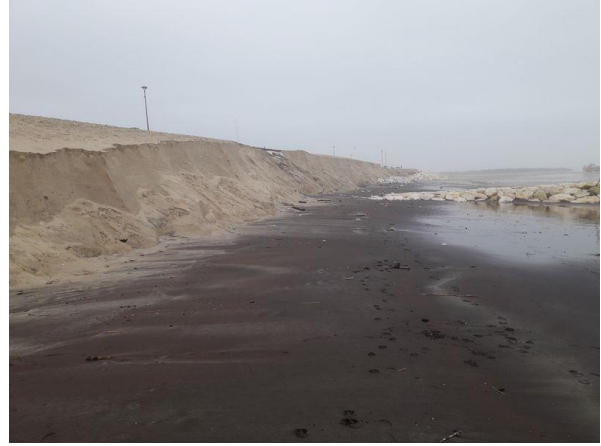
Au droit de la zone urbaine de Montalivet-les-Bains, le sable rechargé récemment a été entièrement repris par la mer laissant à la place une falaise vive de 4 m de haut (Figure 8). Le rechargement en sable a débuté le 03/02/2021.

Figure 8 - Front de mer de Montalivet-les-Bains avec vue sur l'épi nord (à gauche) et l'épi sud (à droite). Photos prises le 04/02/2021. © Observatoire de la Côte Aquitaine

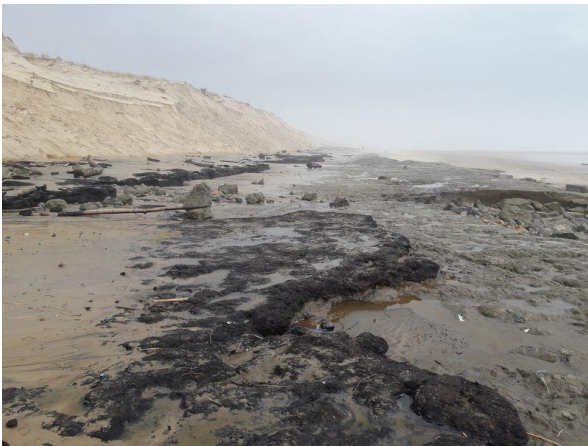
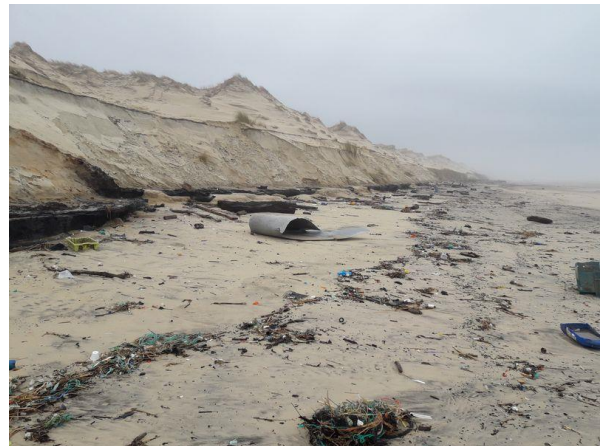
Entre Montalivet-les-Bains et la plage du Pin Sec (Naujac-sur-Mer), l'érosion est plus fréquente et plus intense. Autour de Montalivet-les-Bains et quelques kilomètres vers le sud, les paléosols sont apparus de manière continue (Figure 9). Sur le reste de ce secteur (jusqu'au Pin Sec), les paléosols sont apparus de manière discontinue. Il a été observé un fort écoulement de la nappe en pied de dune, ce qui atteste de niveaux de plage très bas. Les bermes ont totalement disparues.

Figure 9 - Plage au sud de Montalivet au niveau des PK ONF n°21 (à gauche) et n°28 (à droite). Photos prises le 04/02/2021. © Observatoire de la Côte Aquitaine

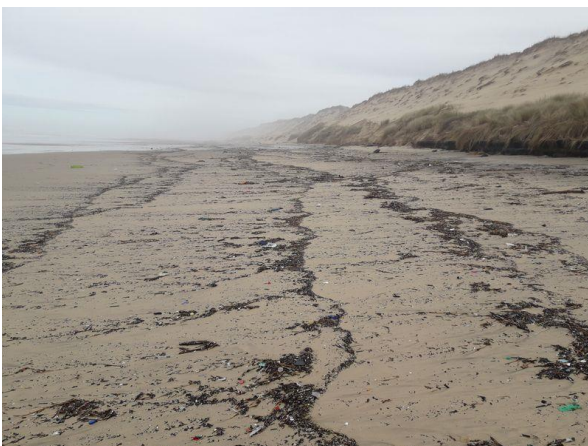
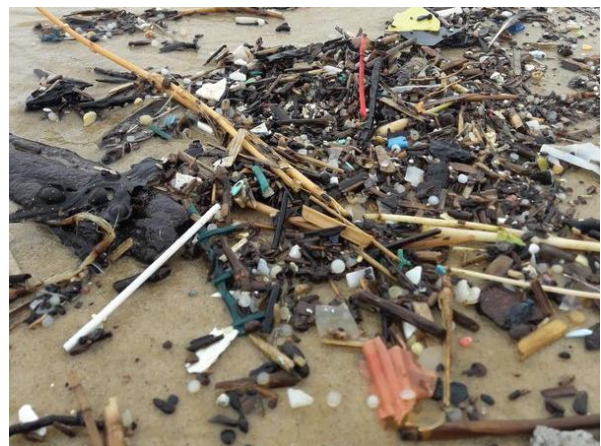
Dans ce secteur, l'éstran est régulièrement couvert de lasses de mer à très forte teneur en microplastiques (Figure 10). Peu de macroplastiques sont présents.

Figure 10 - Exemple de zones à forte concentration en micro-plastiques observées sur le littoral de Vendays-Montalivet et de Hourtin. Photos prises le 04/02/2021. © Observatoire de la Côte Aquitaine

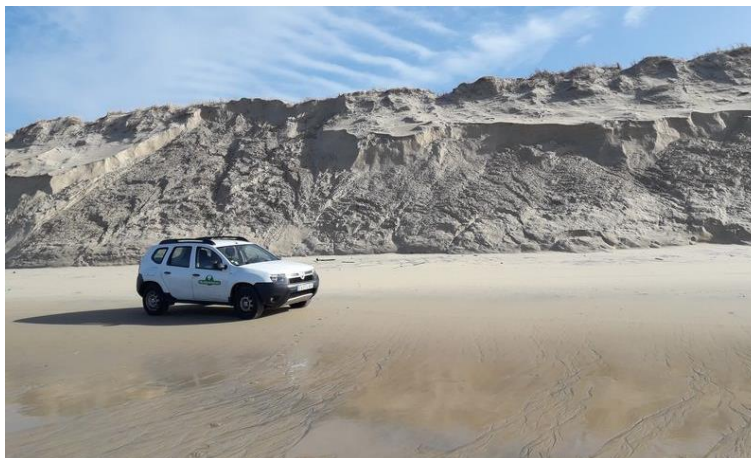
Entre la plage du Pin Sec (Naujac-sur-Mer) et la limite sud de Hourtin, l'érosion est moins fréquente. Néanmoins, de grandes falaises vives se sont ponctuellement formées (Figure 11). Les bermes ont également disparues.

Figure 11 - Plage à Hourtin au niveau du PK ONF n°38. Photo prise le 04/02/2021. © Observatoire de la Côte Aquitaine

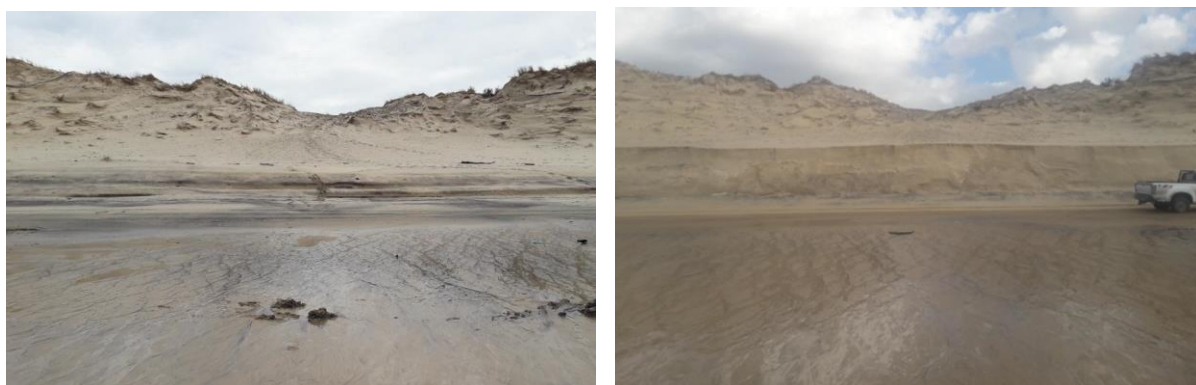
Figure 12 - Descente de plage du Crohot des Cavalles à Carcans le 16/12/2021 (à gauche) et le 03/02/2021 (à droite). © Observatoire de la Côte Aquitaine

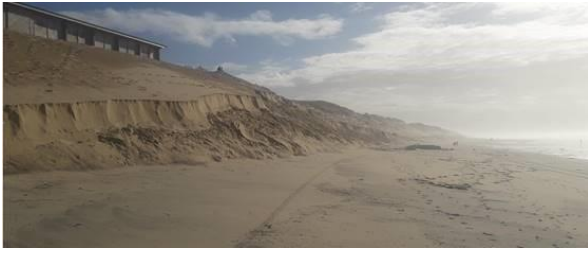
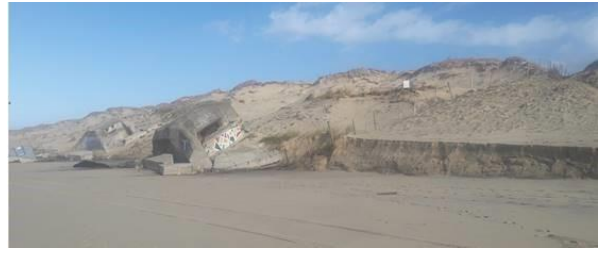
Figure 13 - Poste MNS de Carcans-Plage et Blockhaus de l'Alexandre à Lacanau. Photos prises le 03/02/2021.
© Observatoire de la Côte Aquitaine

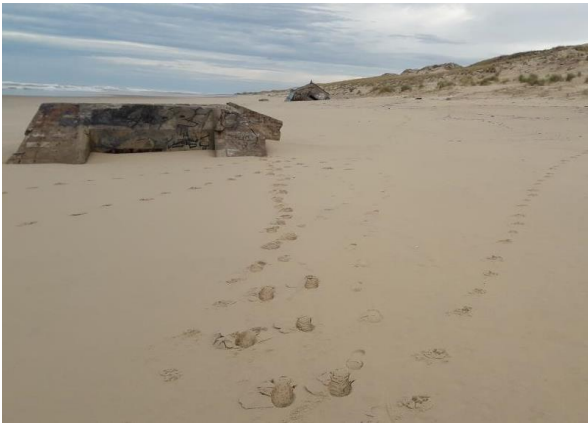
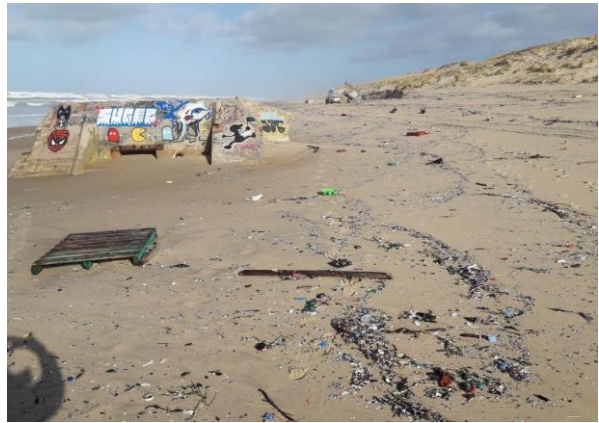
Figure 14 - Blockhaus du Lion à Lacanau le 16/12/2020 (à gauche) et le 03/02/2021 (à droite). © Observatoire de la Côte Aquitaine

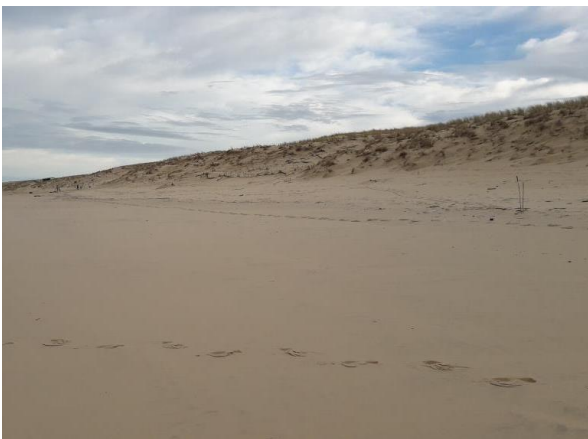
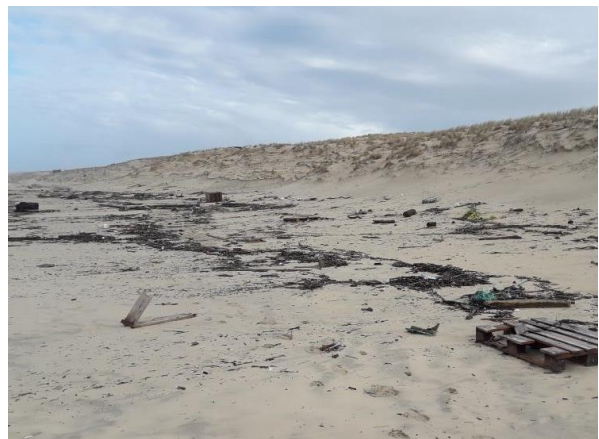
Figure 15 - Plage du Gressier au sud de l'accès principal le 16/12/2020 et le 03/02/2021. © Observatoire de la Côte Aquitaine

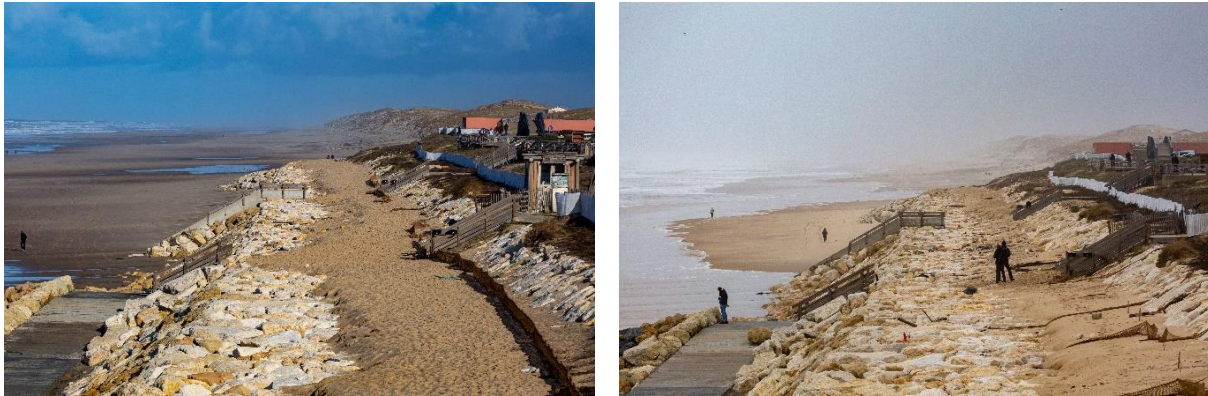
Un dégat important sur l'ouvrage au niveau des Océanides, qui se dégrade de jour en jour, a conduit la commune à engager des travaux d'urgence. Tout le sable de la berme sud et une grosse partie de la berme centrale est parti. La plage s'est encore bien abaissée.

Figure 16. Lacanau : Comparatif de l'ouvrage entre le 28/01 (gauche) et le 01/02 (droite). © Ville de Lacanau

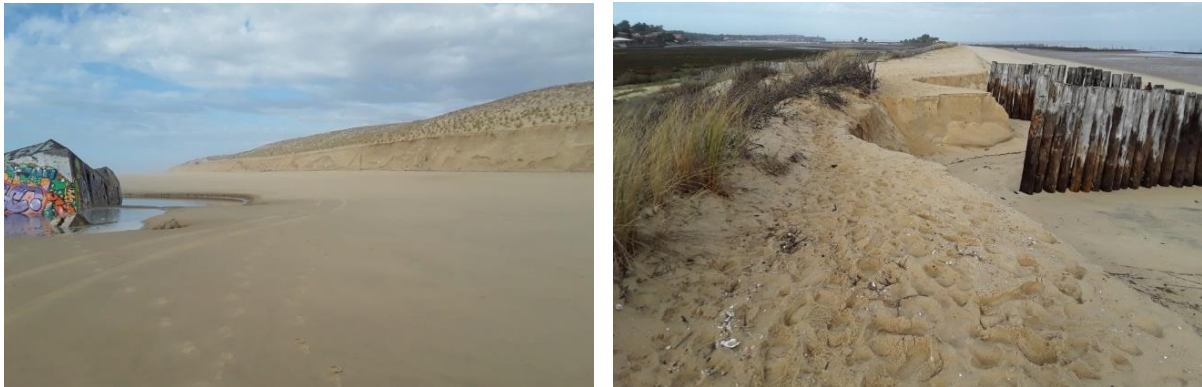
Une falaise vive d'érosion d'une hauteur moyenne de 1,5 m est présente de part et d'autre de la traversée du pétrole, sur un linéaire de 400 m environ (Figure 18). On relève la présence d'une falaise de 1,5 m de hauteur en moyenne.

Au niveau de la racine de la flèche sableuse du Mimbeau, l'érosion s'est poursuivie avec la formation d'encoches importantes sur le cordon sableux au niveau de la base des épis (Figure 18). La profondeur atteinte sur quelques-unes de ces encoches est préoccupante.

Figure 18 - À gauche : Secteur au nord du village des Blockhaus. À droite : Racine de la flèche sableuse du Mimbeau. Photos prises le 04/02/2021. © Observatoire de la Côte Aquitaine

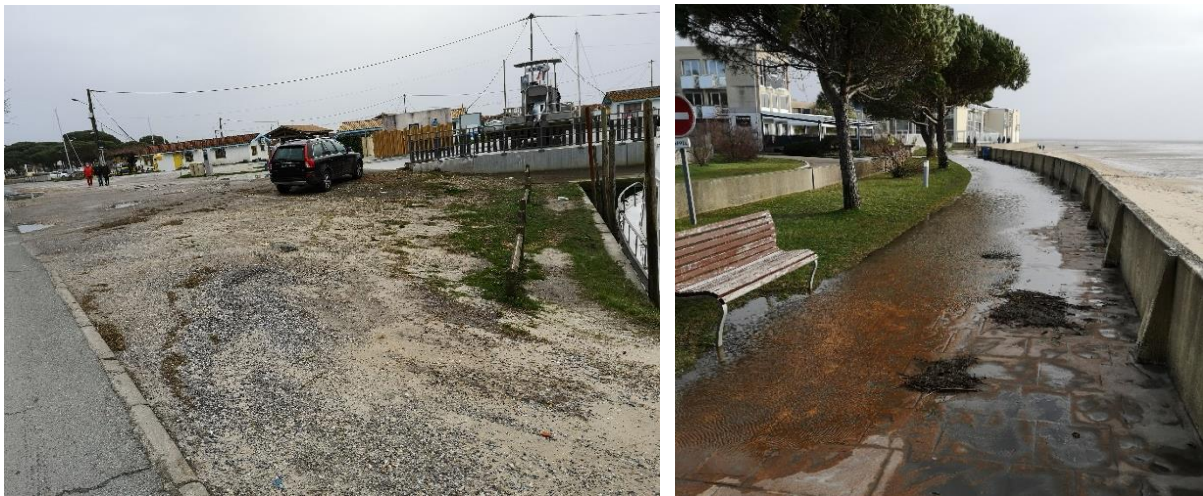
Des franchissements de paquets de mer ont eu lieu sur plusieurs secteurs de la commune, notamment la place Gambetta et le secteur du Mauret. L'eau a rempli le casier des piscines qui n'a toutefois pas débordé côté rue.

Au niveau du port ostréicole, quelques débordements ont eu lieu lors des pleines mer des dimanche et lundi matins sur une quinzaine de mètres au fond des quais coté parking.

Figure 19 - À gauche : Port ostréicole d'Andernos avec observation d'une laisse de mer le lundi 01/02 après-midi. À droite : Promenade des piscines avec résidus d'eau encore présents le lundi 01/02 après-midi. © Observatoire de la Côte Aquitaine

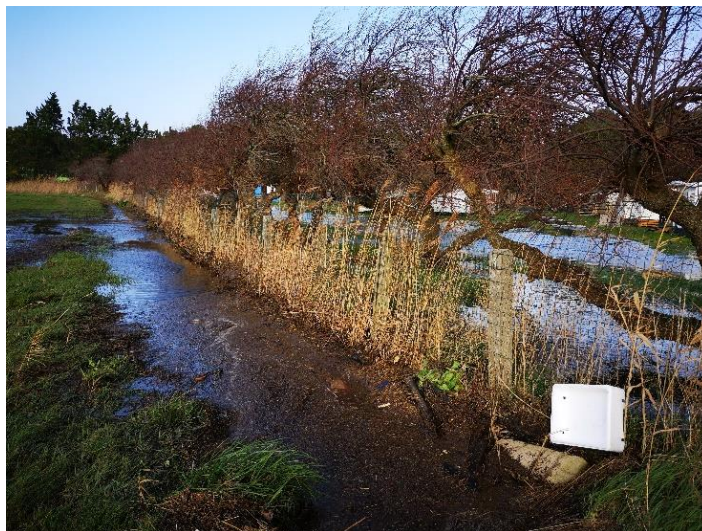
Du côté du port de Cassis, les parkings ainsi que le sentier piéton faisant le tour du port, ont été inondés à la pleine mer du 31/01 matin. Des traces d'inondations étaient encore visible au fond du camping du Coq Hardy le lundi après-midi.

Figure 20 - Clôture au fond du camping du Coq Hardy le 01/02 après-midi. © Observatoire de la Côte Aquitaine

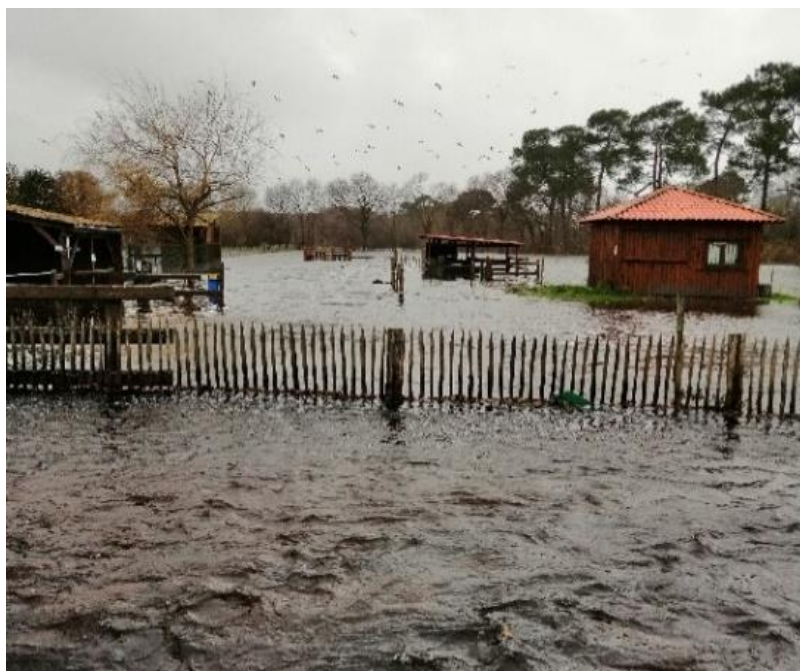
Des débordements ont eu lieu aux abords du port du Teich lors de la pleine mer du lundi 01/02 matin.

Figure 21 - Submersion au port du Teich le 01/02/2021 peu après la pleine mer à 9h30. © Syndicat Intercommunal du Bassin d'Arcachon

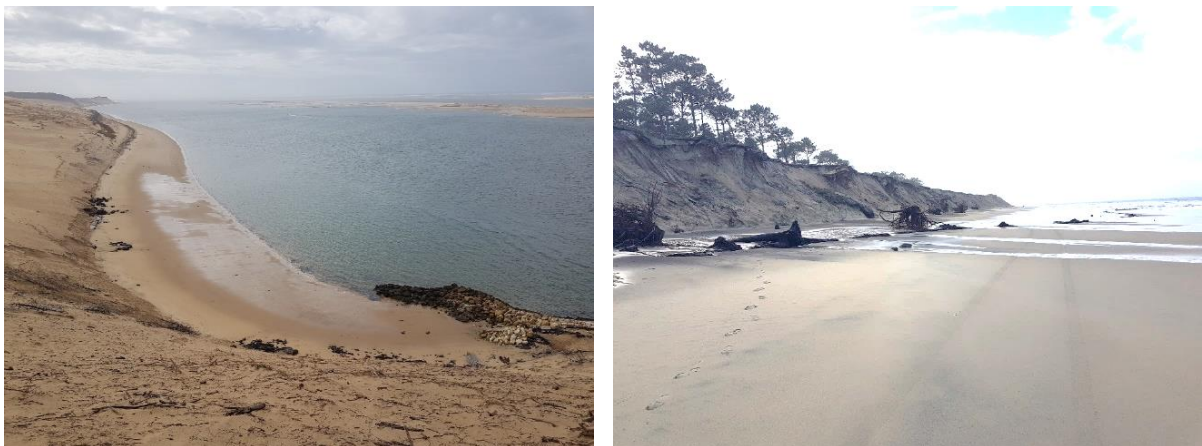
Un rafraîchissement des falaises vives sur le secteur de la Corniche de la dune du Pilat a été observé et un recul du pied de dune de 7 m a été observé à la plage de la Lagune (38 m de recul depuis septembre 2020).

Figure 23 - À gauche : plage de la Corniche. À droite : plage de la Lagune. Photos prises le 01/02/2021. © Observatoire de la Côte Aquitaine

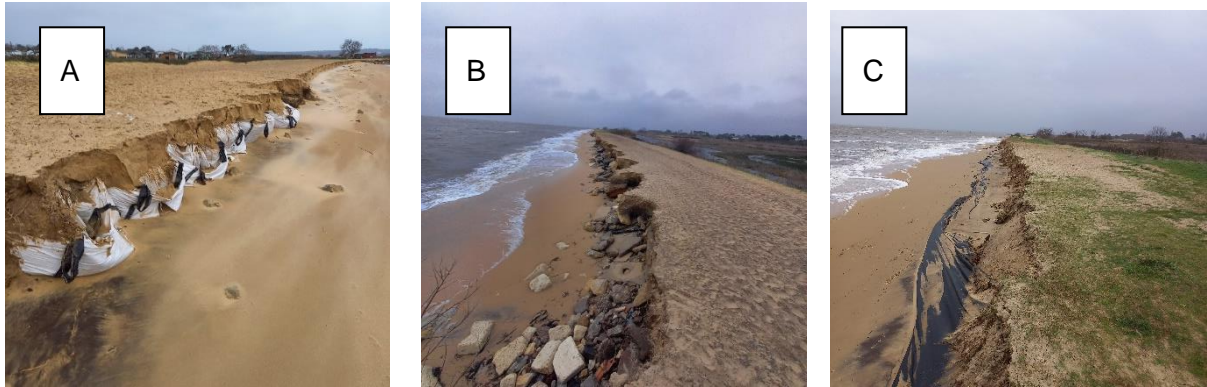
Par ailleurs, sur la digue des Prés salés Est (casier est), on note un recul visible du linéaire à la suite des deux tempêtes de fin janvier 2021 (Figure 24). Les « Big bag » mis en place à l'ouest de l'écluse en janvier 2020 (suivi d'un réensablement en novembre 2020) ont été découverts à la suite de la succession des tempêtes de fin janvier 2021. De nombreuses lentilles d'érosion sont présentes sur ce secteur. À l'est de l'écluse, le géotextile continue d'être de plus en plus découvert.

Figure 24 - Digue des Prés salés Est, casier est. A et B : découverte des « Big bags » et lentilles d'érosion à l'ouest de l'écluse, C : géotextile à l'est de l'écluse. © Syndicat Intercommunal du Bassin d'Arcachon

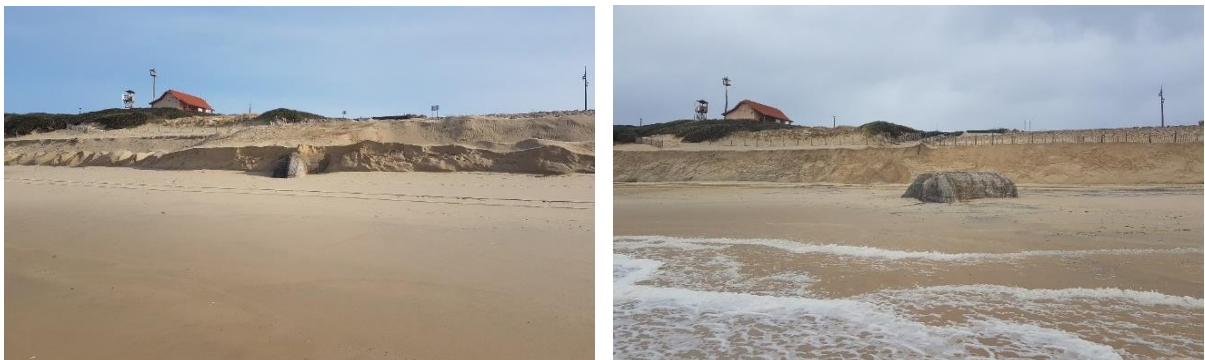
Important recul du pied de dune au niveau de la plage centrale (jusqu'à 12 m) malgré les efforts de réensablement durant le week-end et le début de semaine (Figure 25). Important recul également au sud des chalets. Toutefois, le niveau de plage au niveau du blockhaus au pied des chalets est resté stable (Figure 27), probablement du fait d'un « nappage » par les sédiments apportés.

Figure 25 - Plage centrale le 29/01/2021 (à gauche) et le 01/02/2021 (à droite). © Observatoire de la Côte Aquitaine

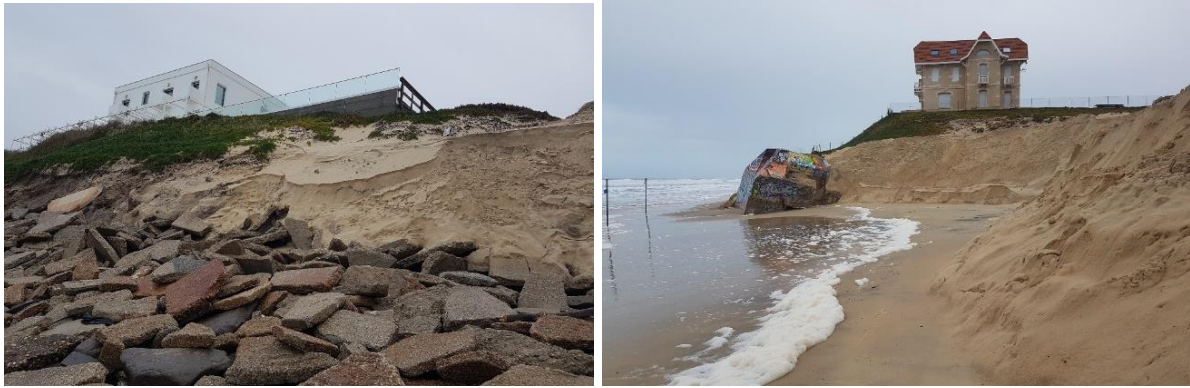
Figure 27 - À gauche : Vue sur le Grand Hôtel depuis la plage. À droite : plage sud. Photos prises le 01/02/2021. © Observatoire de la Côte Aquitaine

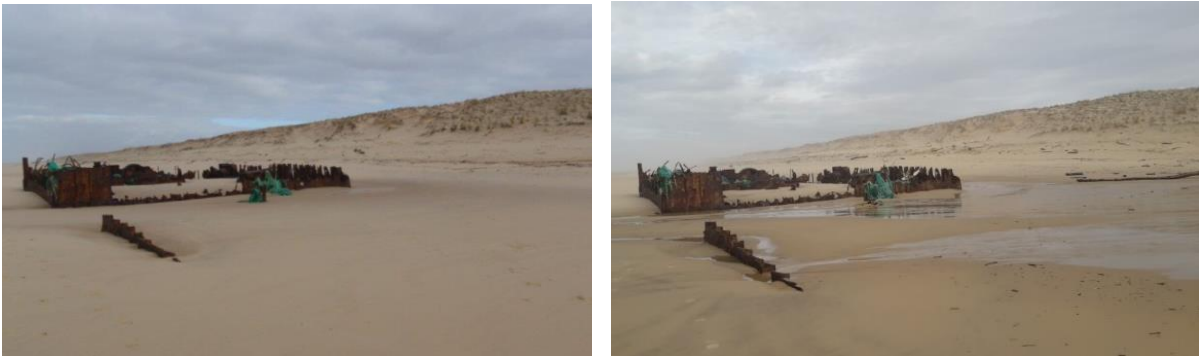
Un léger abaissement de plage de l'ordre de 0,5 m a aussi été constaté au niveau de l'épave du Virgo, qui est située au nord de la plage de Lespecier (Figure 28).

Figure 28 - Epave du Virgo le 15/01/2021 et le 03/02/2021. © Observatoire de la Côte Aquitaine

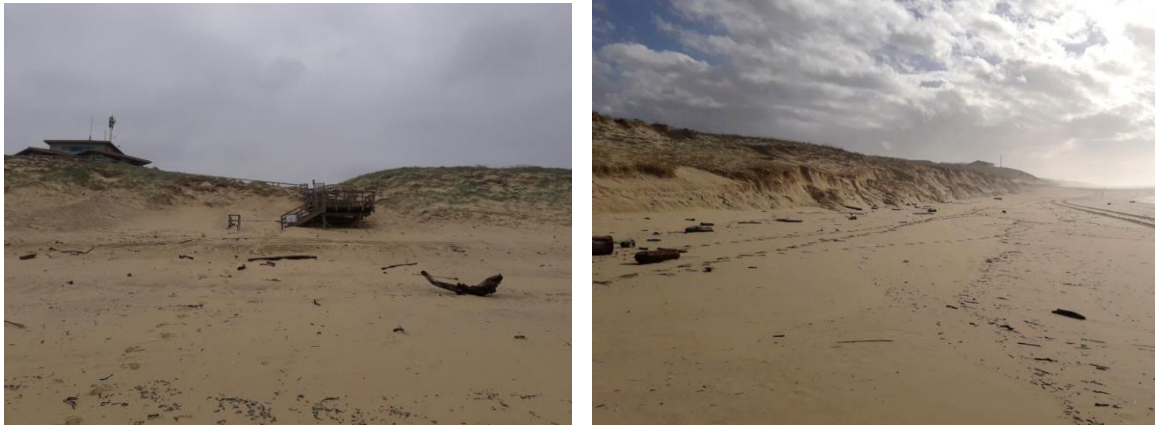
Au niveau du poste MNS de la plage de la Lette Blanche (cf. Figure 29), l'entaille d'érosion a progressé vers le sud sous l'aplomb du poste de secours mais sans recul excessif. L'apport de sable réalisé par la commune a vraisemblablement permis de temporiser le recul.

Figure 29 - À gauche : accès plage du Cap de l’Homy. À droite : entaille d’érosion située au nord du poste MNS de la plage de la Lette Blanche. Photos prises le 01/02/2021. © Observatoire de la Côte Aquitaine

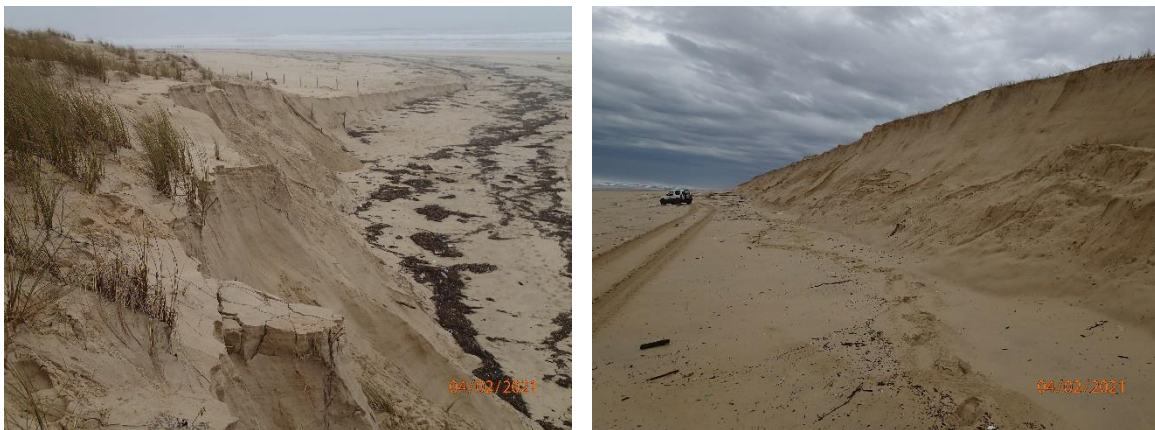
L’entaille déjà présente au niveau de la bordure sud de l’embouchure du Courant d’Huchet s’est fortement approfondie et s’est allongée de 10 m vers le sud (cf. Figure 30).

Figure 30 - À gauche : bordure sud de l’embouchure du Courant d’Huchet à Moliets-et-Maâ. À droite : entaille d’érosion au nord de la plage sud de Messanges. Photos prises le 04/02/2021. © Observatoire de la Côte Aquitaine

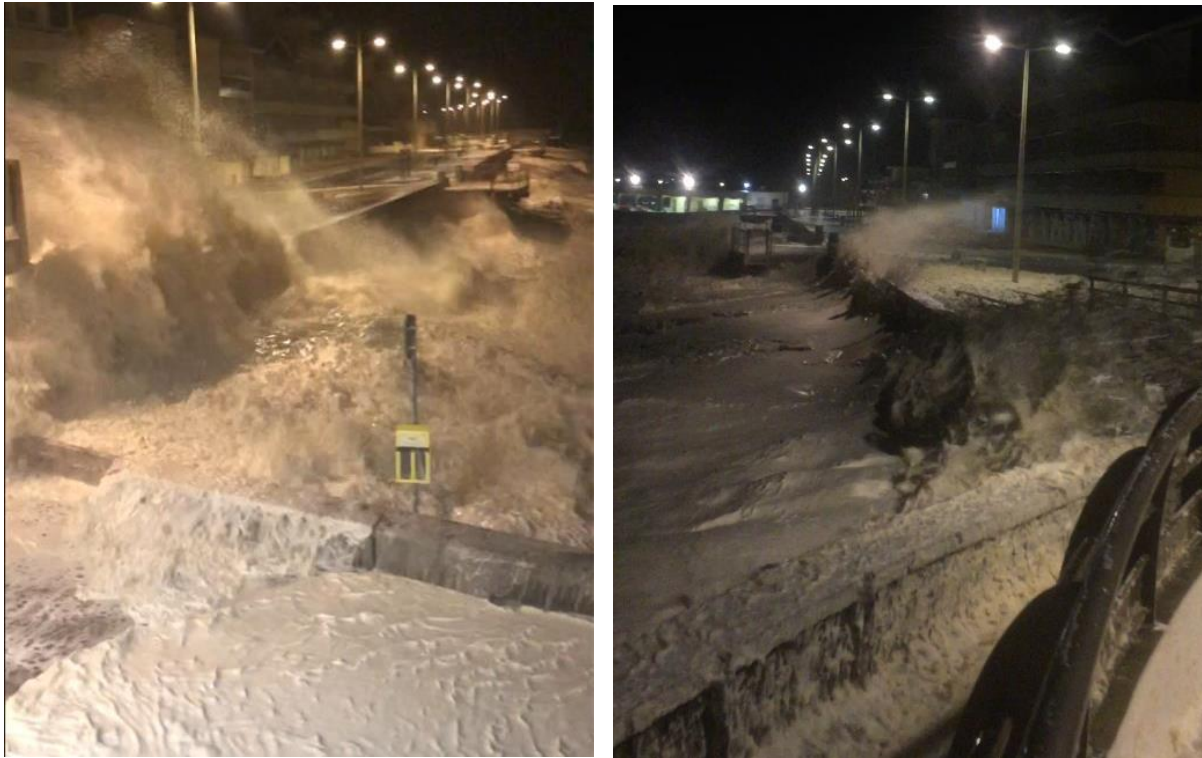
L'impact érosif a aussi été assez important avec une réduction importante du volume de sable présent sur le nord de la plage centrale et derrière l'épi longitudinale du Santocha. Une entaille d'érosion a été relevée entre la descente sud de la plage de La Piste et la plage des Océanides (Figure 33). Une petite entaille de 50 m de long a aussi été observée juste au nord de la station d'épuration de Capbreton. Un transport éolien vers la terre de grande ampleur a aussi été constaté sur toutes les plages de Capbreton.

Figure 31 - Plage centrale lors de la marée haute du matin du 31/01/2021. À gauche : vue depuis le nord. À droite : vue depuis le sud. © Mairie de Capbreton

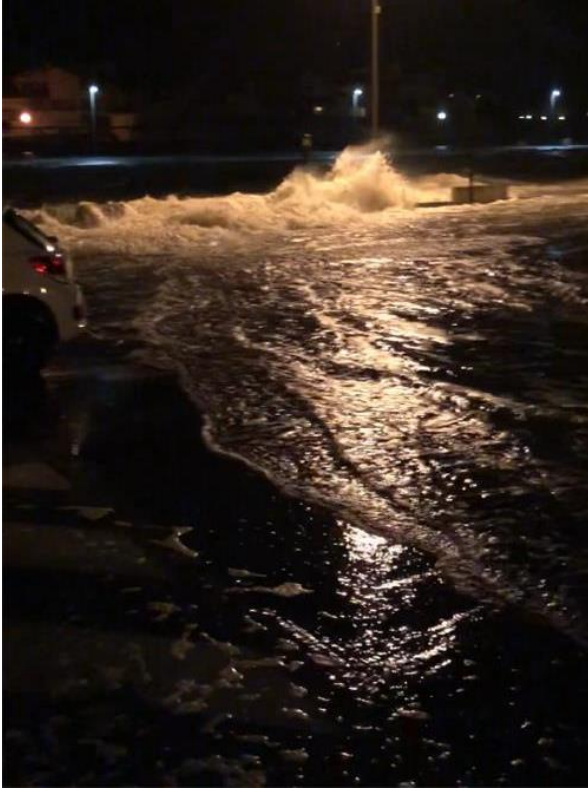
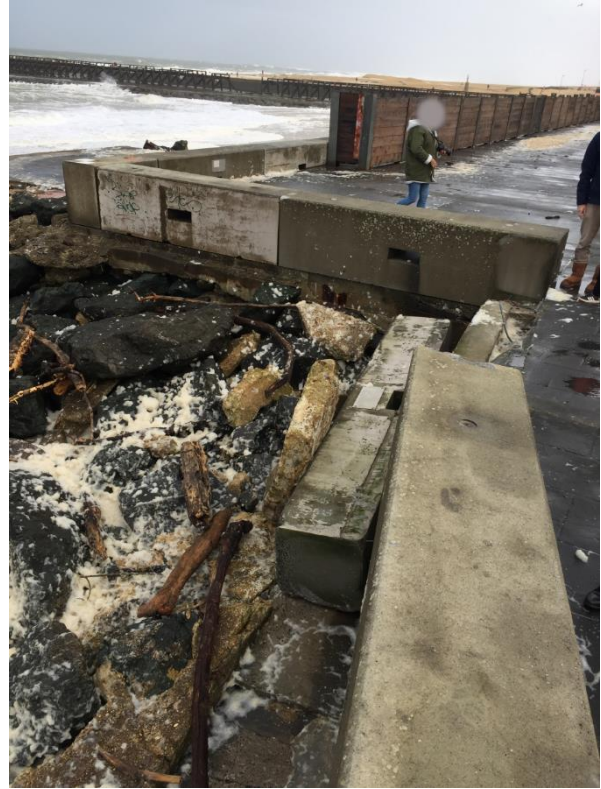
Cet évènement a entraîné quelques dégâts notables en front de mer au niveau de l’Estacade et le long du quai sud de la Passe du Boucarot. Des submersions par franchissement se sont produites dans ces secteurs lors de la marée haute du 31/01 au matin (Figure 31, Figure 32). Un muret a été arraché sur le perré devant les restaurants situés au sud de la plage de l’Estacade (Figure 32). Le parking souterrain de

Figure 32 - À gauche : Quai sud de la Passe du Boucarot lors de la marée haute du matin du 31/01/2021. À droite : muret de protection du front de mer situé au sud de la plage de l'Estacade après la marée haute du matin du 31/01/2021. © Mairie de Capbreton

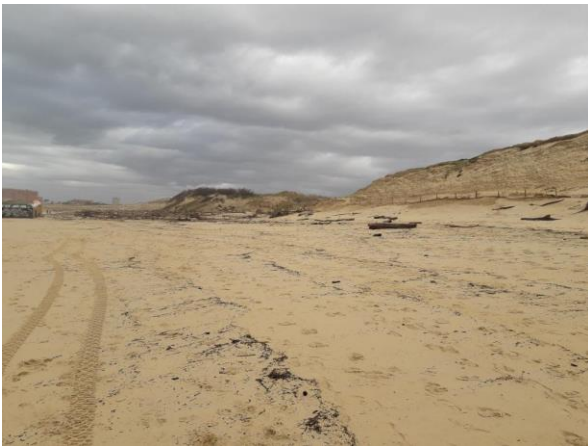
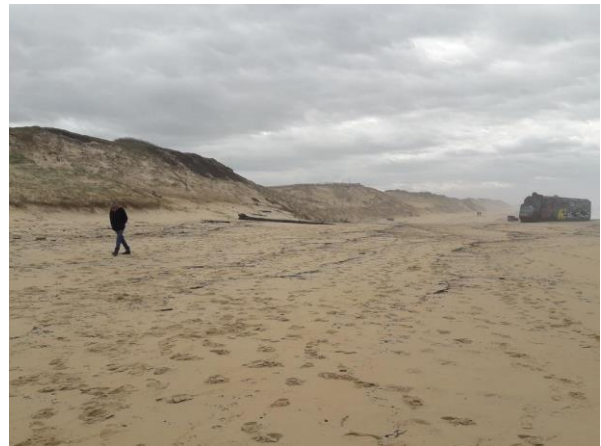
Figure 33 - Plage de La Piste le 03/02/2021. © Observatoire de la Côte Aquitaine

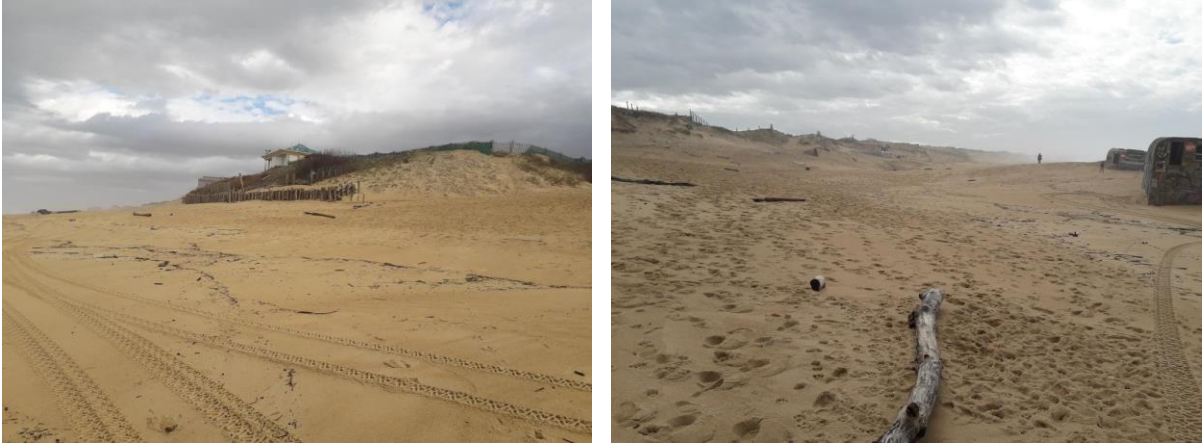
Peu d'impact sur le littoral de cette commune. La mer a atteint le pied de dune au sud du plan plage mais n'a pas causé d'érosion significative sur la dune.

Figure 34 - Plage de Labenne le 03/02/2021. © Observatoire de la Côte Aquitaine

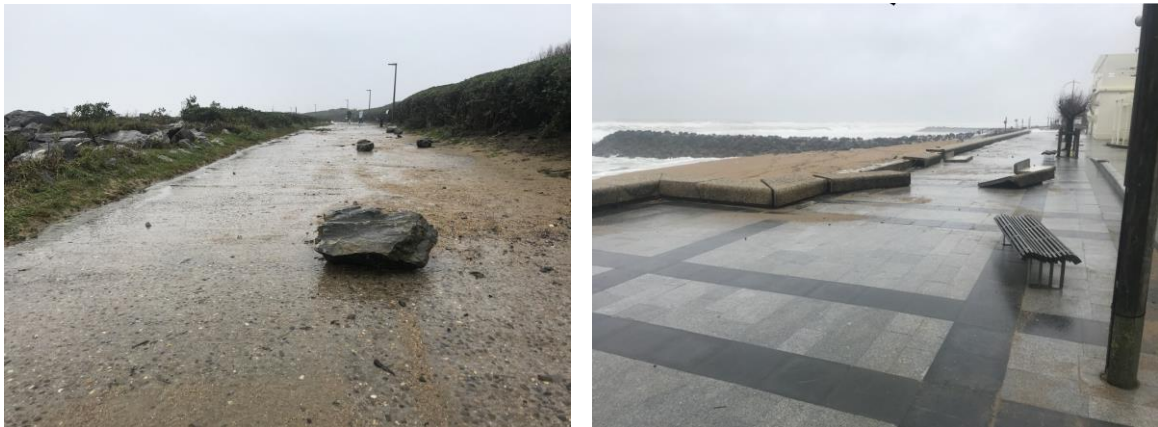
Des franchissements ont été constatés au niveau des enrochements de la plage des Cavaliers et au niveau des ouvrages de protection au sud de la plage des Sables d'Or. Quelques petits blocs de rochers ont été déplacés sur la ballade en arrière de l'enrochement de la plage des Cavaliers tandis que le revêtement du muret de protection au sud de la plages des Sables d'Or a été ponctuellement endommagé.

Figure 35 - À gauche : Déplacement de blocs au niveau de l'enrochement des Cavaliers. À droite : Destruction ponctuelle du revêtement du muret de protection au niveau de la plage du Club. Photos prises le 31/01/2021. © Université de Pau et des Pays de l'Adour
